## Armaturen-Typ ECOVOS

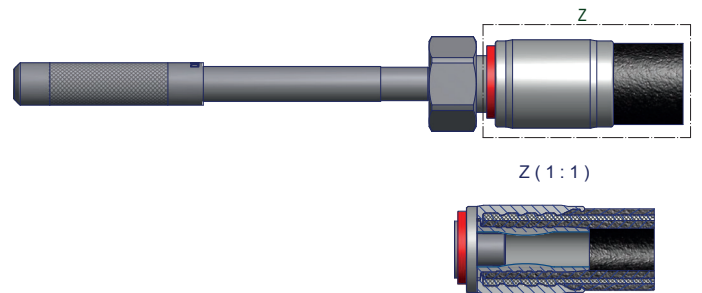
### Bild 1: Zuviel verpresst, maximaler Einfall überschritten

Durch das zu enge Pressmaß ist der Nippel in der Dichtzone zu stark kollabiert. ACHTUNG: Die Einbindung ist nicht funktionsfähig. Durch diesen Fehler kann es zu einem vorzeitigen Ausfall der Schlauchleitung kommen. Der Pressdurchmesser muss noch um einige Zehntel mm vergrößert werden!

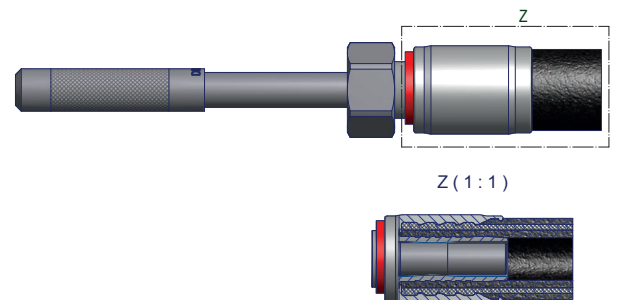
### Bild 2: Maximaler Nippeleinfall erreicht

Hier wird verdeutlicht, dass der maximale Nippeleinfall erreicht ist und der Pressdurchmesser nicht weiter reduziert werden darf, da sonst auch hier die Gefahr des frühzeitigen Ausfalls der Schlauchleitung besteht!

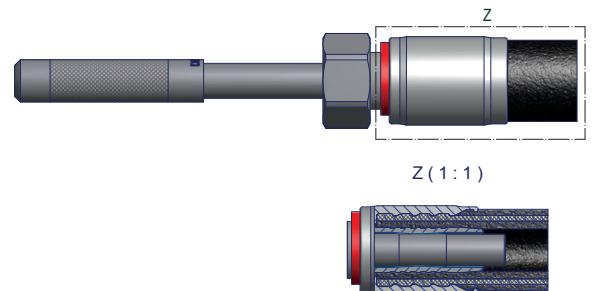
### Bild 3: Optimaler Nippeleinfall

Der optimale Nippeleinfall ist erreicht. Der Pressdurchmesser sollte nicht mehr verändert werden. Er muss aber vor jedem Schlauchchargenwechsel überprüft werden. Das erreichte Pressmaß wird dem des ermittelten Standardpressmaßes aus der Pressmaßtabelle entsprechend sein.

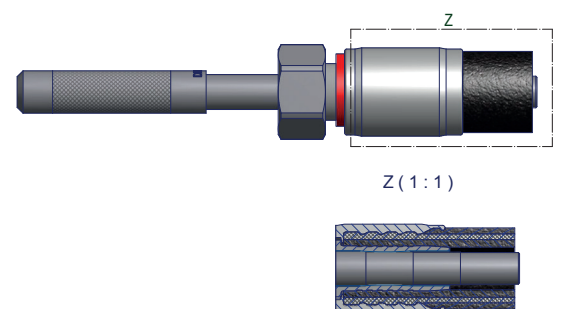
### Bild 4: Minimaler Nippeleinfall

Der minimale Nippeleinfall ist vorhanden. Hierbei kann ohne Gefahr der Pressdurchmesser noch um einige Zehntel mm reduziert werden!

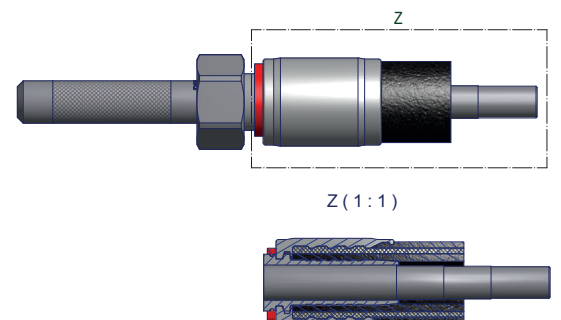
### Bild 5: Kein Nippeleinfall

Durch das Verpressen wurde kein Nippeleinfall erzeugt. Pressmaß ist zu groß. ACHTUNG: Die Einbindung ist nicht funktionsfähig. Undichtigkeit und Gefahr des Herausrutschens des Schlauches aus der verpressten Armatur drohen. Der Pressdurchmesser muss noch um einige Zehntel mm reduziert werden!
